#### RILIEVO MATERIALI E DEGRADO

PROVINCIA DI ROVIGO  
COMUNE DI ROVIGO  
SETTORE LAVORI PUBBLICI

Programma per la valorizzazione del Parco Alexander Langer  
ex Tiro a Segno in viale Porta Adige - Rovigo  
per il trasferimento di beni appartenenti al Demanio statale in patrimonio comunale

Scheda Tecnica art.16 D.M. 154/2017

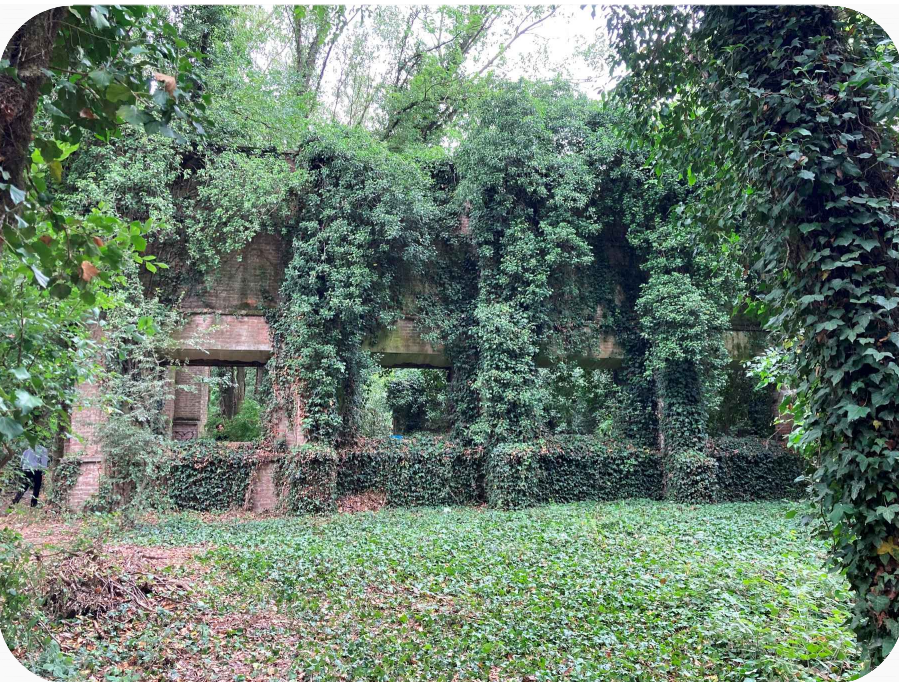
foto 1

Si riscontra per quanto è possibile osservare nelle limitate porzioni a vista, diffusa presenza dei seguenti fenomeni di degrado:

- disgregazione giunti di malta
- disgregazione e fenomeni erosivi degli elementi in laterizio
- presenza di depositi prevalentemente incoerenti
- patina biologica

Rimozione vegetazione rampicante mediante taglio preliminare alla base e successiva rimozione ad essiccamento avvenuto della vegetazione superiore

Verifica elementi in fase di caduta

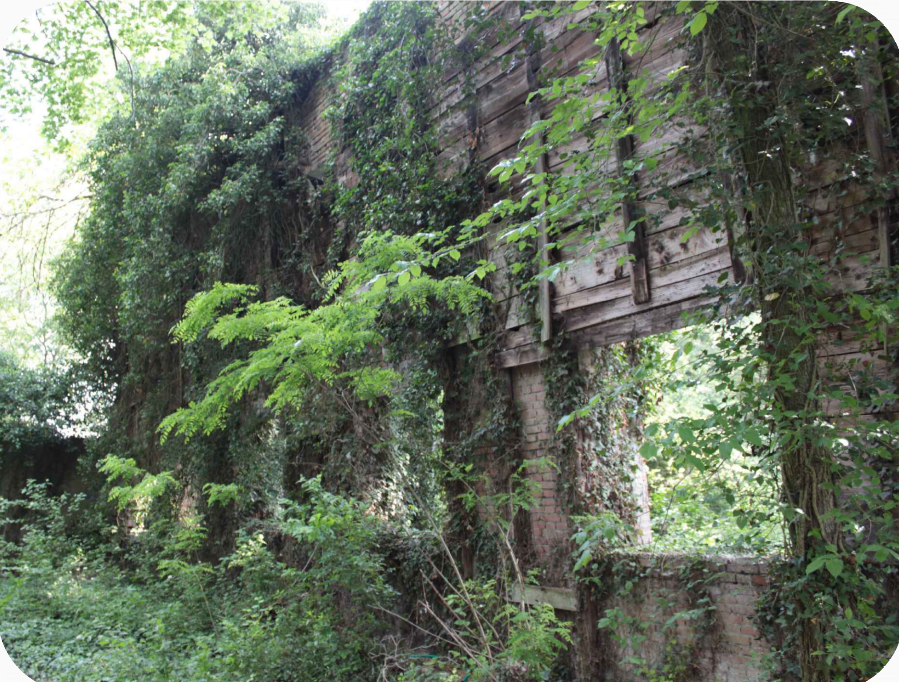
foto 3

Si riscontra per quanto è possibile osservare nelle limitate porzioni a vista, diffusa presenza dei seguenti fenomeni di degrado:

- depositi coerenti ed incoerenti
- patina biologica

Rimozione vegetazione rampicante mediante taglio preliminare alla base e successiva rimozione ad essiccamento avvenuto della vegetazione superiore

Verifica elementi in fase di caduta

Ripristino cls

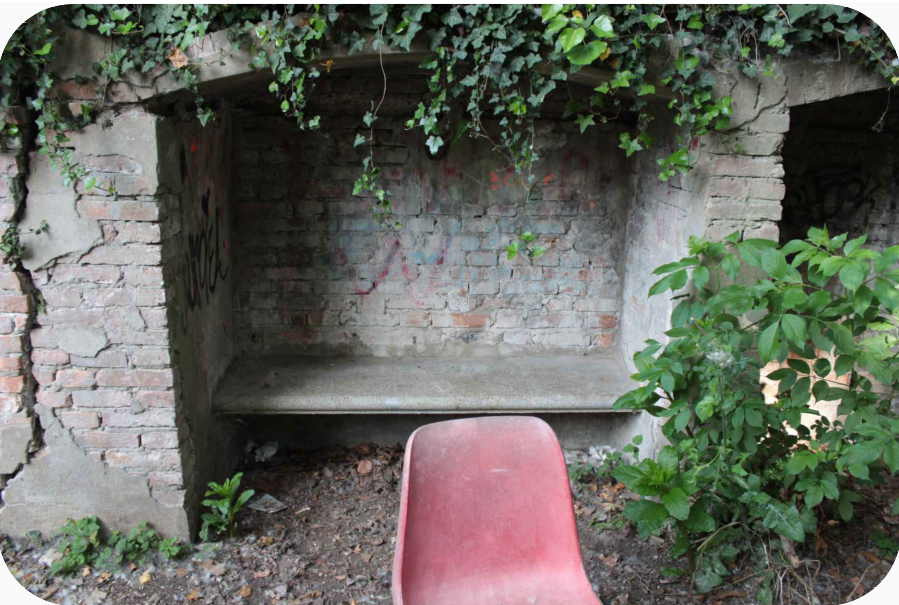
foto 7

###### PRESENZA DI VEGETAZIONE
