Centro Diurno Disabili "La Quercia"

**TRASFERIMENTO TEMPORANEO DEL CENTRO DIURNO PER PERSONALE DISABILI  
PRESSO I LOCALI DELLE EX SCUOLE ELEMENTARI DI S.APOLLINARE**

S. Apollinare, via della Conciliazione n. 7 (RO)

**RELAZIONE TECNICA**

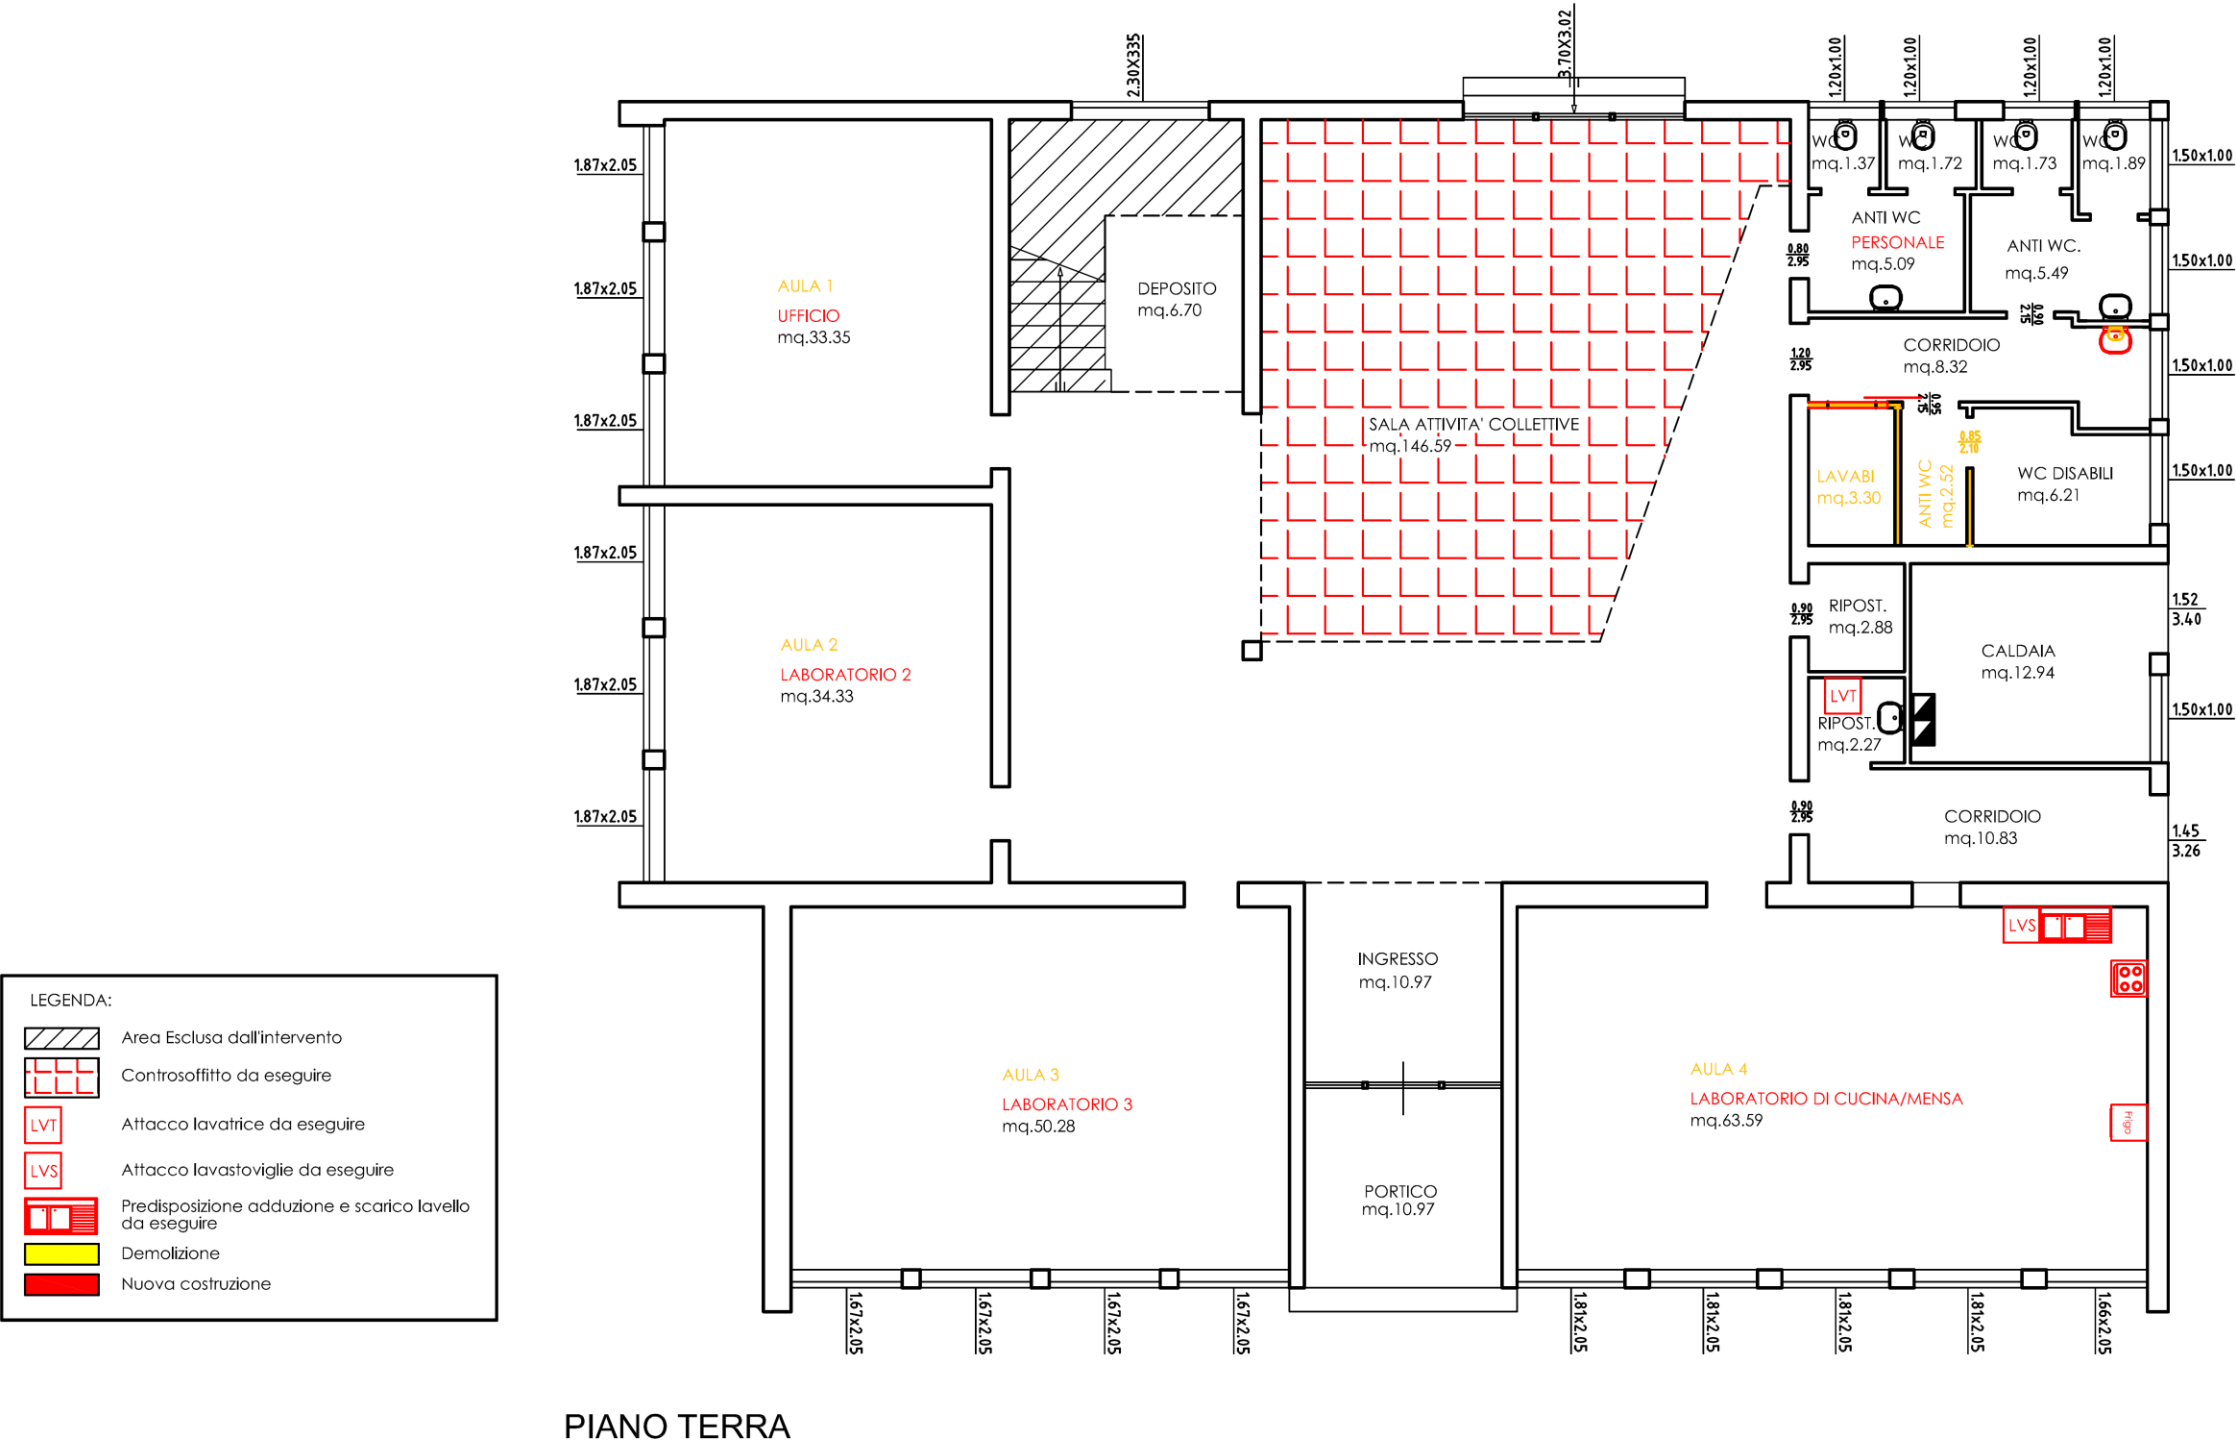
4 ALLEGATI – PLANIMETRIA COMPARATIVA

- 1) Planimetria comparativa tra stato di fatto e stato di progetto.
