Convenzione Comune di Rovigo - Università Iuav di Venezia  
Responsabile scientifico prof. Ezio Micelli  
Professore ordinario di Estimo e valutazione economica del progetto  
Tolentini 191 - Venezia

**Perizia di stima del più probabile valore di mercato  
del complesso immobiliare “Casa Serena”  
sito in via Donato Bramante 13/15, a Rovigo**

Venezia, Marzo 2023

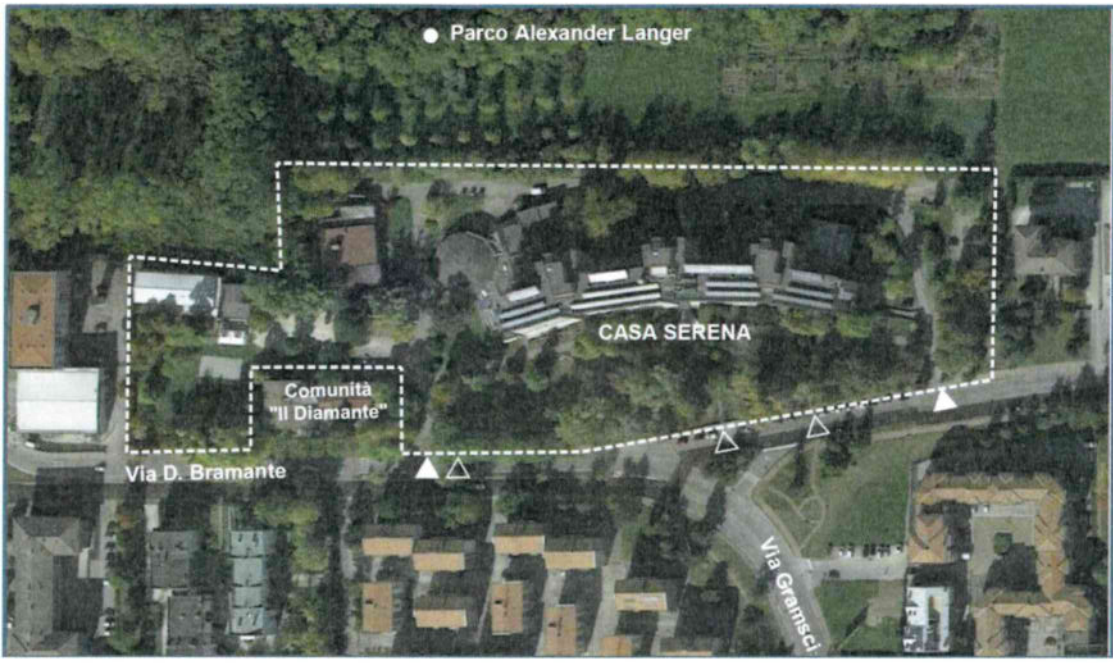
Figura 3 – Identificazione del lotto: nostra elaborazione su estratto ortofoto – non in scala

Il lotto nel quale si inserisce il complesso immobiliare di Casa Serena presenta una forma assimilabile a un rettangolo allungato (325 m per 108 m circa) a cui sono sottratte alcune porzioni, rispettivamente di forma trapezoidale (parco A. Langer), rettangolare (Comunità alloggio il Diamante) e triangolare (viabilità).

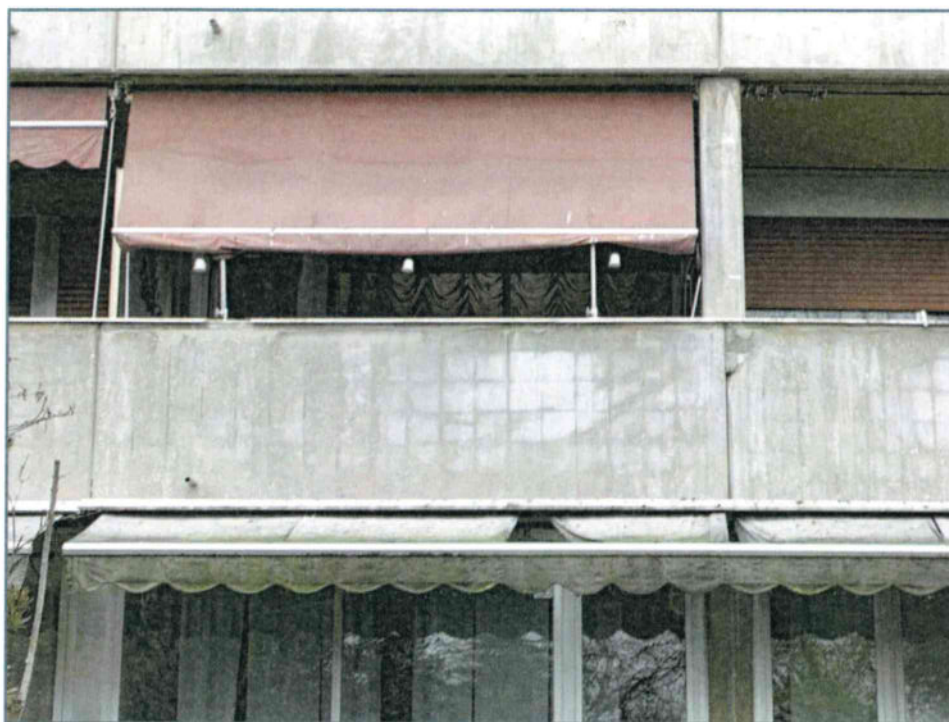
**Foto 31.** Blocco B - Prospetto sud: degrado del calcestruzzo armato

Nel prospetto sud, appare marcatamente evidente il degrado degli elementi esterni in calcestruzzo armato (setti e parapetti delle logge), ove sono visibili il distacco degli strati superficiali di ricoprimento e la corrosione dei ferri di armatura.

La mancanza di un piano di manutenzione ordinaria ha provocato la formazione di fenomeni di degrado del calcestruzzo (alti livelli di carbonatazione, ossidazione delle armature, fessurazione e distacco localizzato del calcestruzzo, etc.).

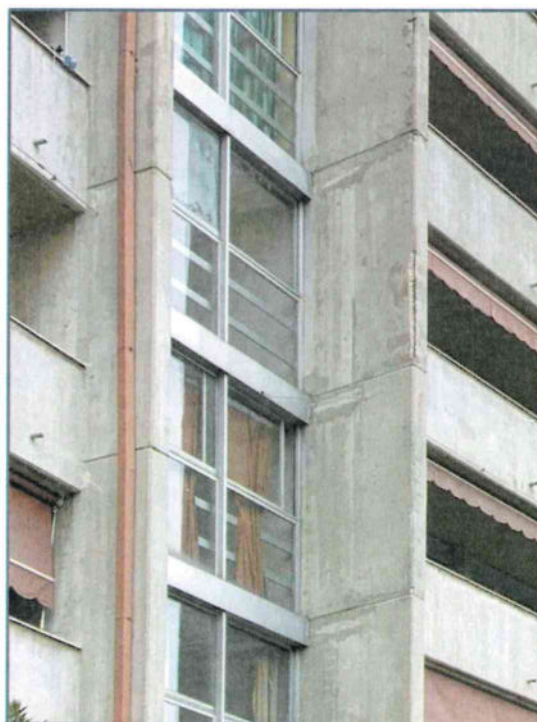
**Foto 32.** Blocchi B e C: Prospetto sud: degrado del calcestruzzo armato

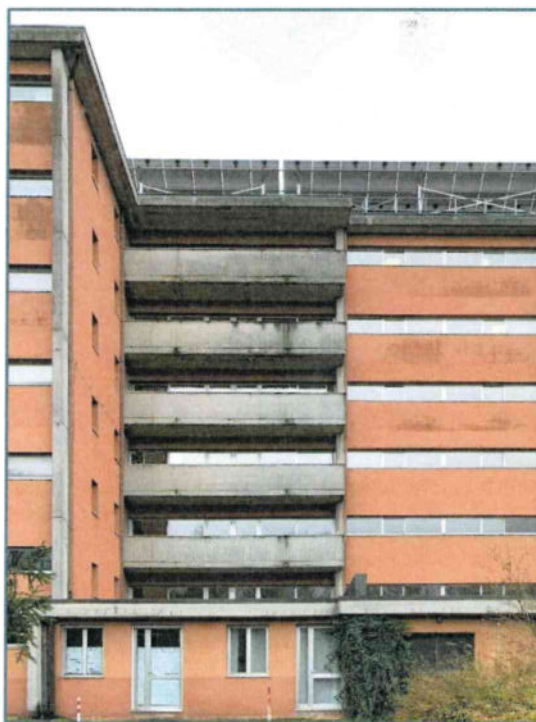
**Foto 33.** Blocchi B: Prospetto nord: degrado del calcestruzzo armato e dell'intonaco

Sulle porzioni di facciata intonacate risultano evidenti le tracce di degrado (distacco, fessurazione, esfoliazione colature, alterazione cromatica) dovute all'azione degli agenti atmosferici e all'umidità di risalita.

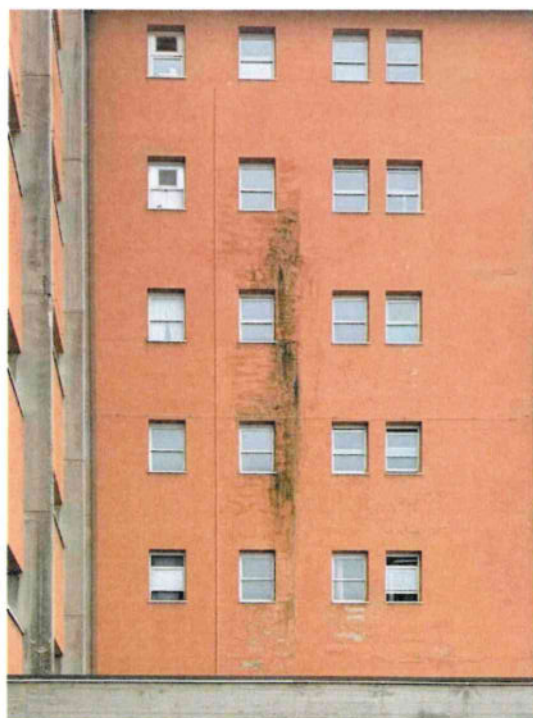
**Foto 34.** Vano scale tra i Blocchi A e B: Prospetto est: degrado dell'intonaco

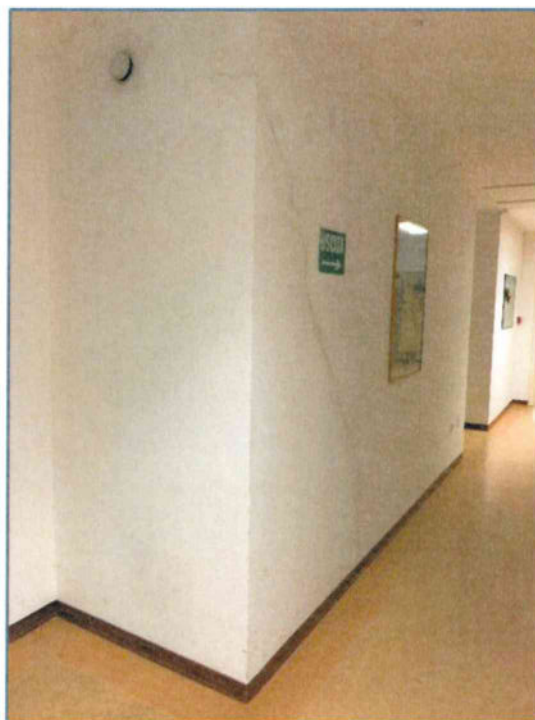
**Foto 35.** Piano terra -Blocco B: fenomeni fessurativi

Le partizioni verticali e i soffitti risultano gravemente degradati. Sono infatti presenti ampie fessurazioni, fenomeni di disgregazione dell'intonaco legati alle infiltrazioni e all'umidità di risalita già segnalate. Estese sono le porzioni prive di tinteggiatura.

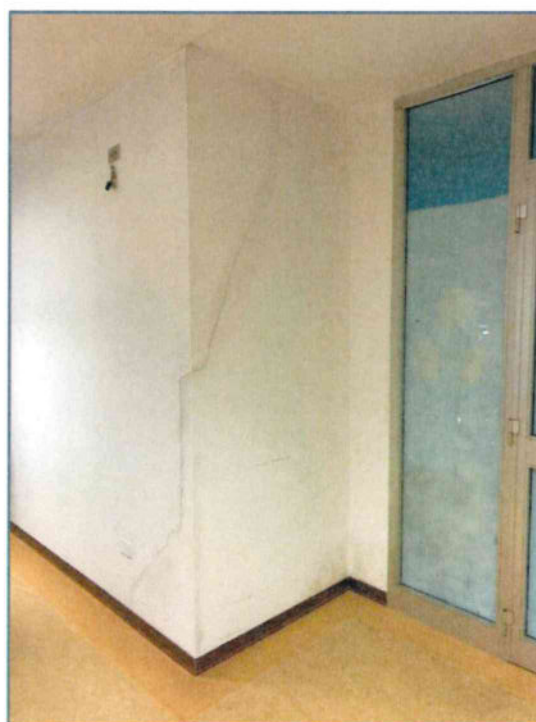
**Foto 36.** Piano terra -Blocco A: fenomeni fessurativi

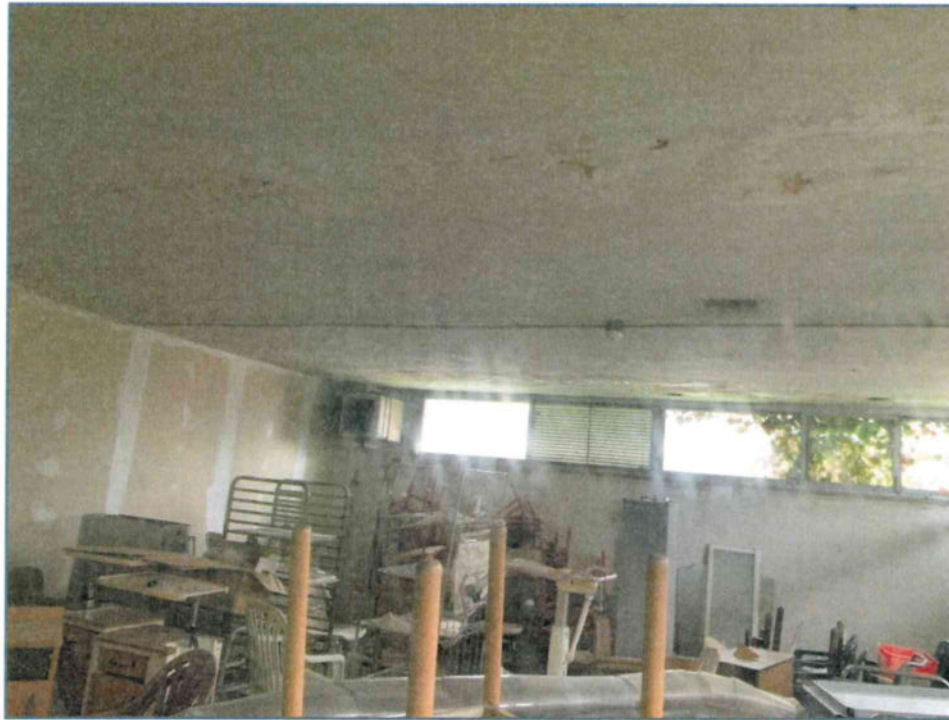
**Foto 37.** Piano terra -Blocco A: infiltrazioni diffuse dalla copertura

Sono presenti alcune infiltrazioni localizzate dal manto di copertura e dai serramenti esterni, in particolare in alcuni locali al piano terra. Inoltre, si evidenziano alcune problematiche dovute all'umidità di risalita o degrado delle pareti dovute a muffe o altri elementi patogeni.

Le infiltrazioni localizzate provenienti dal manto di copertura e dai serramenti esterni sono maggiormente evidenti, così come le problematiche dovute all'umidità di risalita o degrado delle pareti dovute a muffe o altri elementi patogeni.

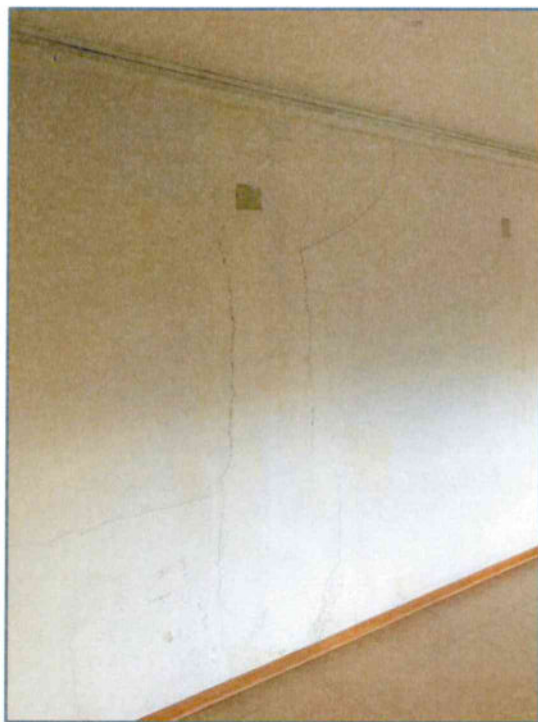
**Foto 39.** Piano primo - Blocco A: fenomeni fessurativi

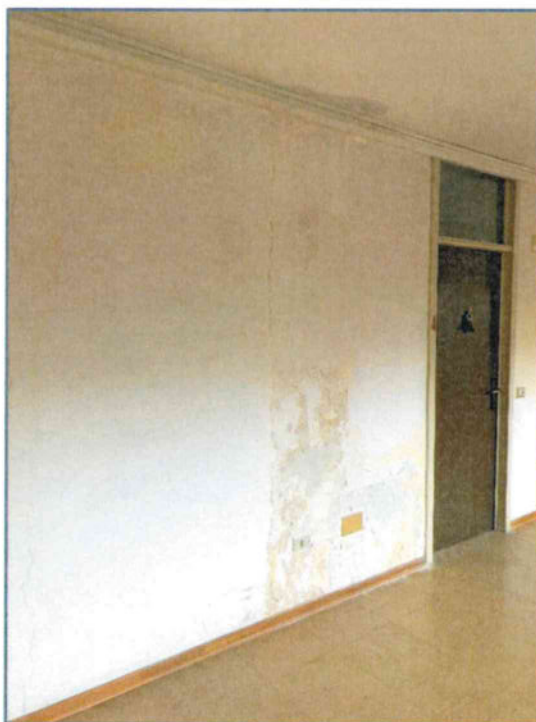
**Foto 40.** Piano primo – Blocco B: degrado sulla partizione verticale

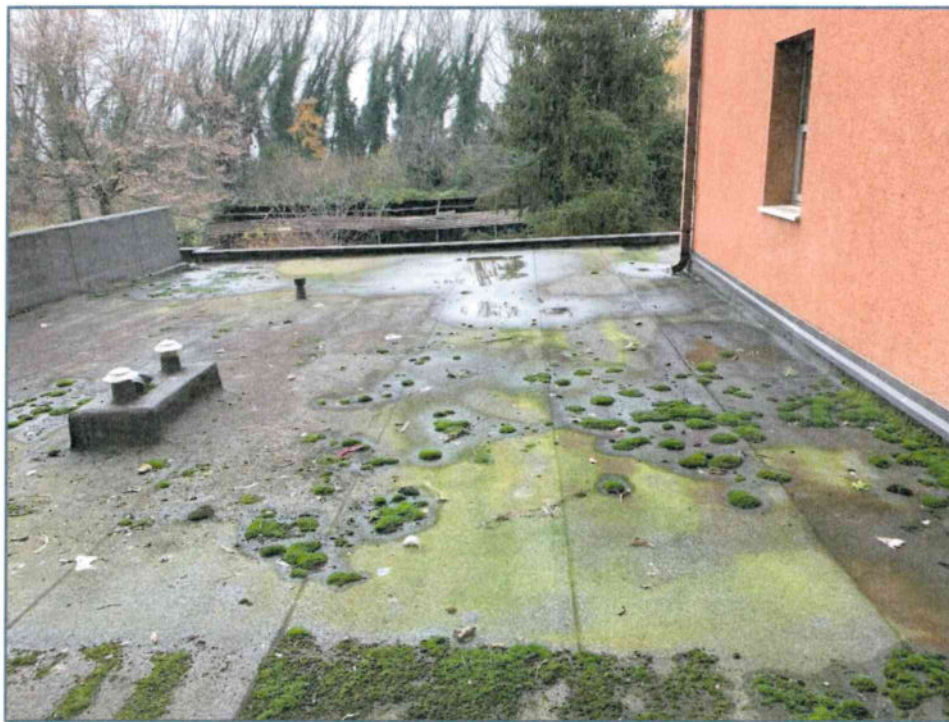
**Foto 41.** Copertura piano terra – Blocco B: formazioni di muschi sul manto

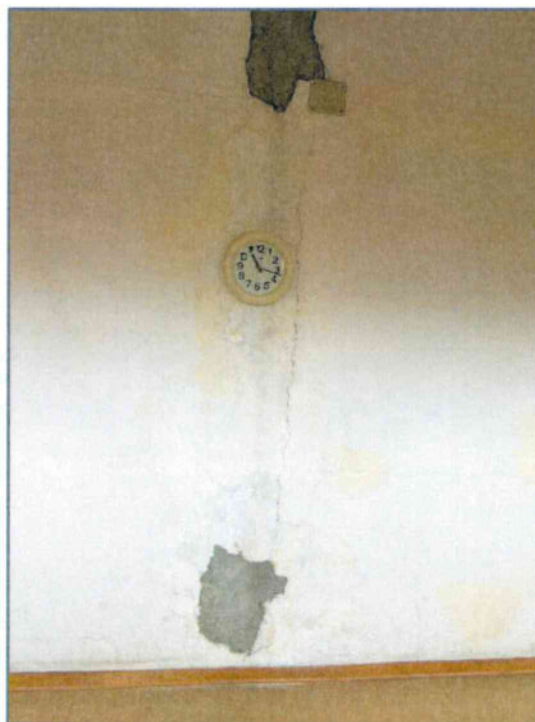
**Foto 42.** Piano primo – Blocco B: fenomeni fessurativi sulla partizione verticale

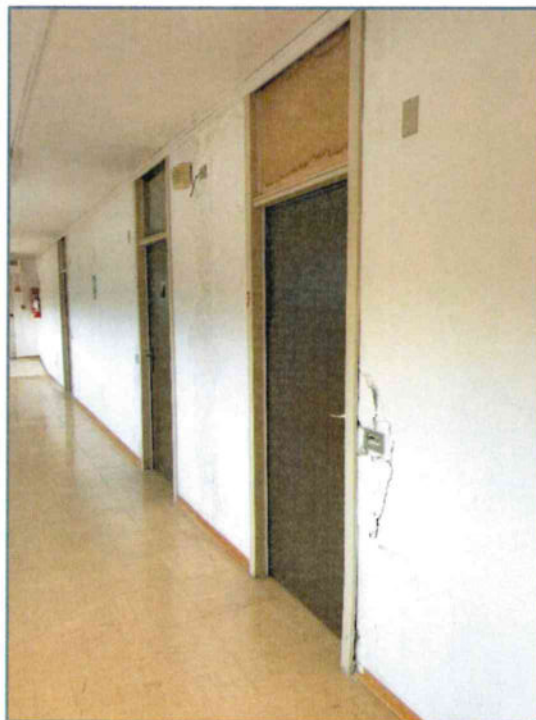
**Foto 44.** Piano quarto – Blocco A: fenomeni fessurativi

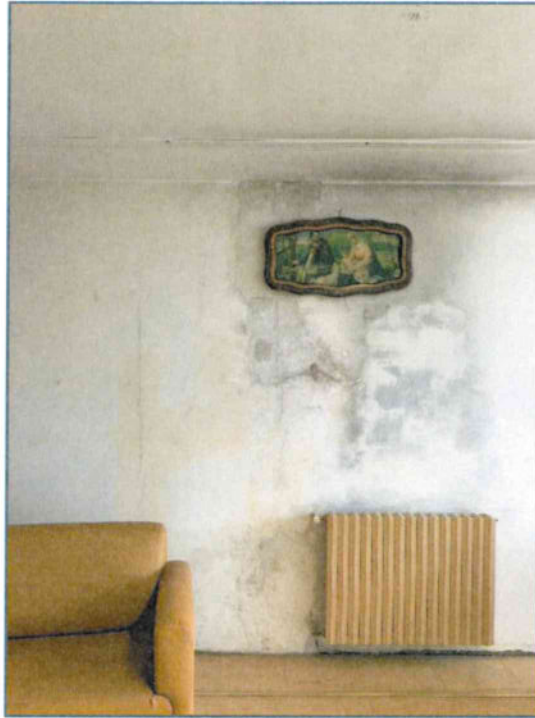
**Foto 45.** Piano quarto – Tra i Blocchi B e C: infiltrazioni all'interno del cavedio impianti

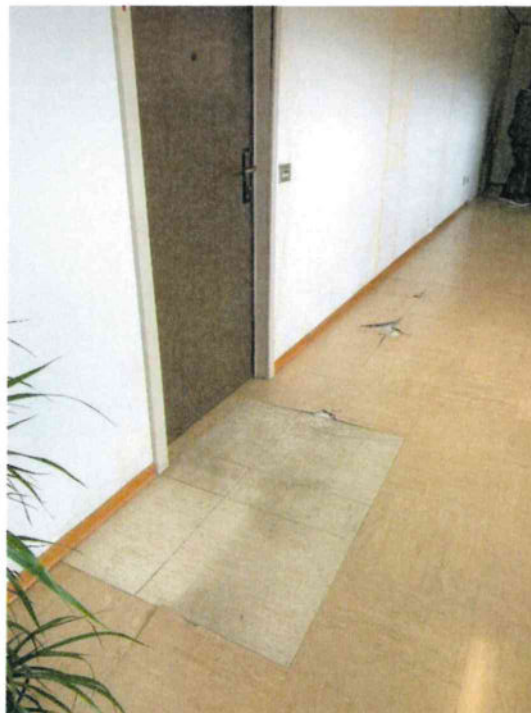
**Foto 46.** Piano quarto – Blocco B: degrado della pavimentazione in linoleum
