**PROGRAMMA PER LA VALORIZZAZIONE DEL PARCO  
ALEXANDER LANGER  
EX TIRO A SEGNO IN VIALE PORTA ADIGE - ROVIGO**  
per il trasferimento di beni appartenenti al Demanio statale in  
patrimonio comunale

**RELAZIONE ILLUSTRATIVA**

Rovigo, giugno 2023

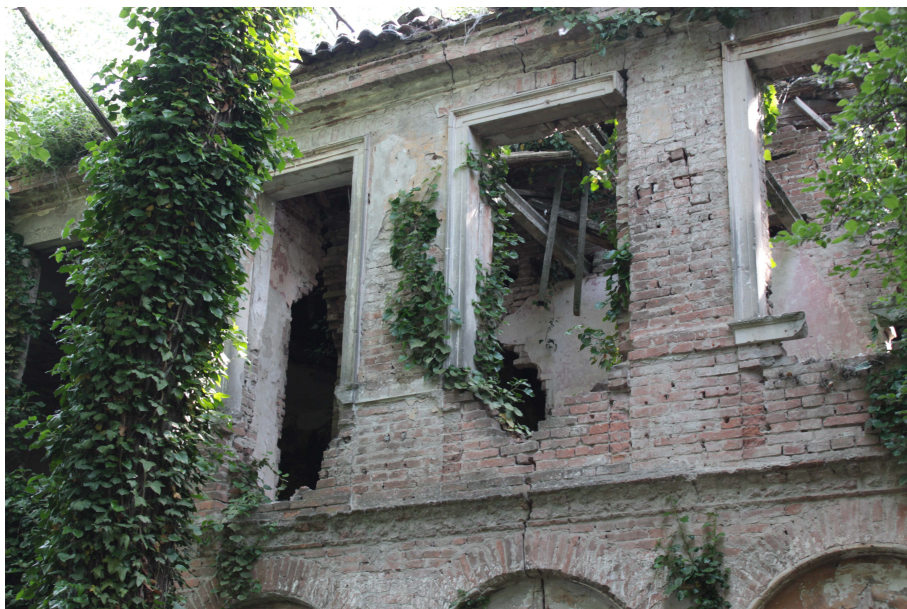
*Vista delle cornici delle finestre del piano primo in fase di crollo*

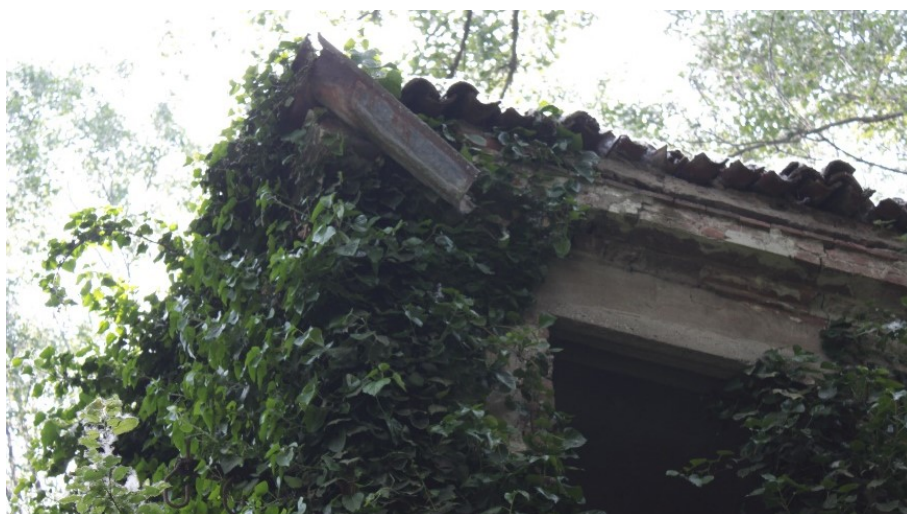
*Vista della cornice della copertura con parte di canale di gronda in fase di crollo*

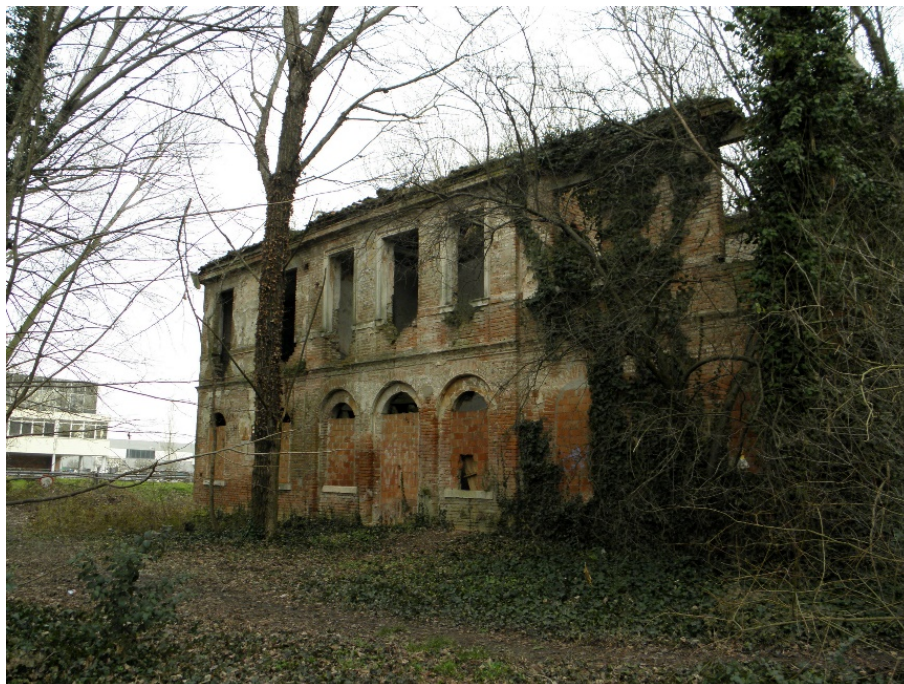
*vista delle finestre tamponate al piano terra – inverno 2013*

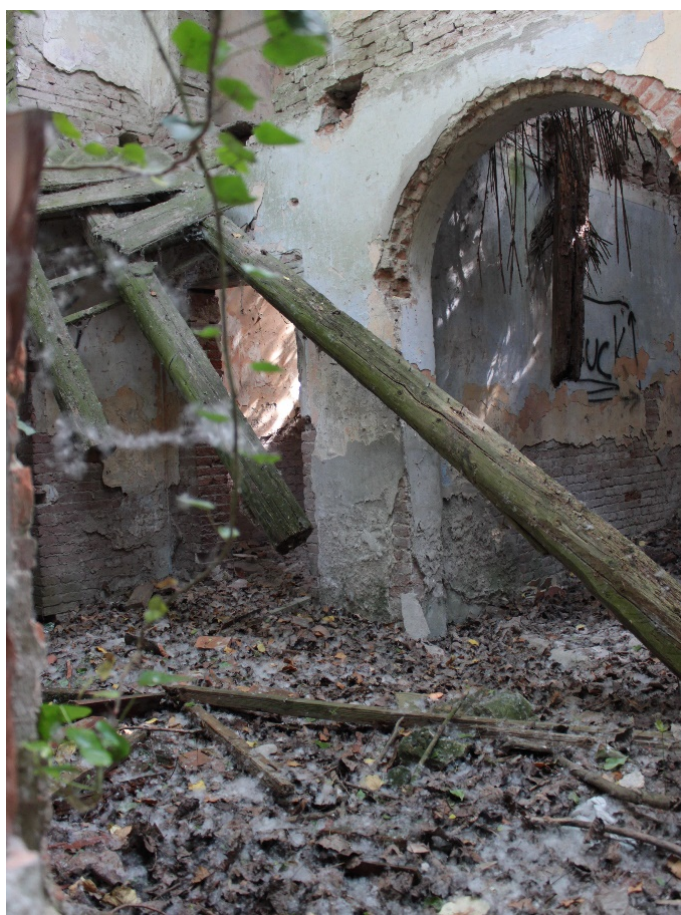
*Particolare interno con parti del solaio crollato*

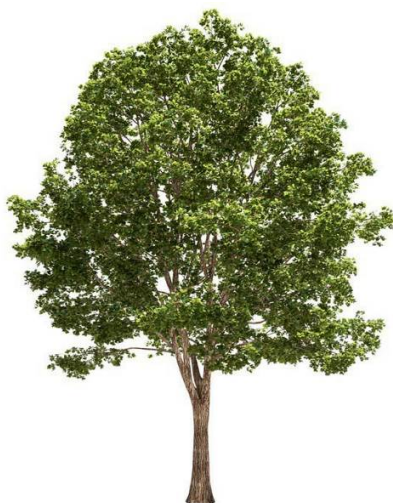
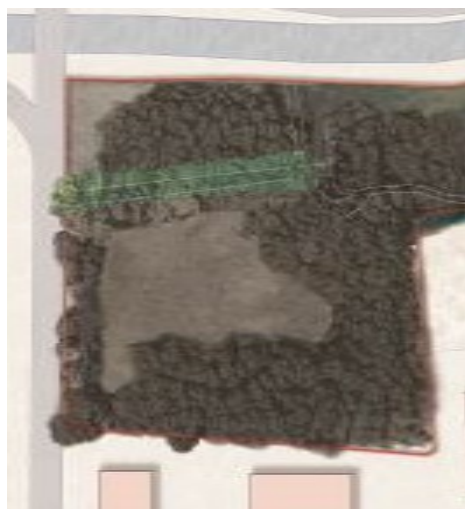
E' rappresentata dal doppio filare di tigli (*Tilia vulgaris*) che accompagnava l'ingresso dei fruttori del Tiro a segno fino all'edificio principale. Dell'impianto originario di 18 esemplari rimangono attualmente 14 alberi; si è valutata l'opportunità di mantenere provvisoriamente qualche altro esemplare presente, forse nato spontaneamente, che però non cresce allineato con il resto del filare ma che concorre ugualmente ad arricchirne l'effetto di "galleria" verde; ciò almeno fino all'affermazione dei quattro nuovi esemplari che verranno messi a dimora per completare la geometria dell'impianto.

Per tutti i 14 esemplari rimasti si prevede l'esecuzione di un accurato controllo di stabilità eseguito secondo la metodologia V.T.A. "Visual Tree Assessment", per la verifica dello stato fisiologico generale e, soprattutto, per l'individuazione di eventuali difetti strutturali e di patologie degenerative che ne possano compromettere le condizioni biomeccaniche e la stabilità.

A questo seguirà un intervento di recupero secondo i principi e le tecniche della moderna arboricoltura, con operazioni di potatura effettuate con la tecnica del taglio di ritorno e l'apposizione, ove opportuno, di adeguati cablaggi per il consolidamento di branche precarie, che garantiscano il mantenimento della forma e della fisionomia spontanea agli alberi recuperando l'effetto "galleria" che il viale offre al visitatore.

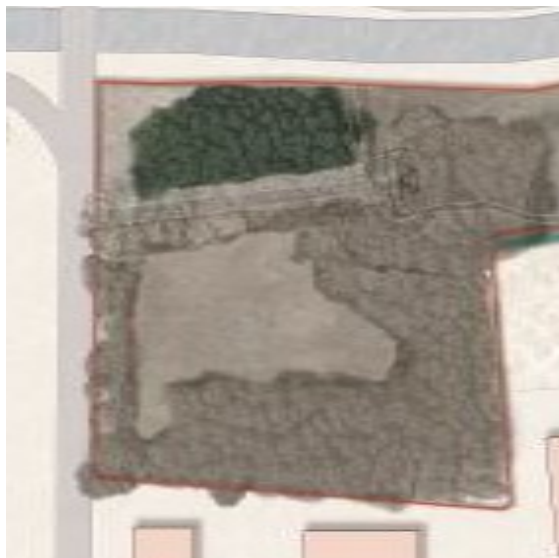
E' un'area boscata caratterizzata dalla dominanza quasi completa della chioma di diversi esemplari di pioppo che manifestano tutte le criticità che caratterizzano il popolamento arboreo di Parco Langer.

Il livello è superiore costituito prevalentemente da grandi esemplari di pioppo che sovrastano tutte le altre piante formando un piano dominante, con esemplari che sfiorano i 25/30 metri di altezza; si tratta di piante cresciute in condizioni di forte concorrenza reciproca e pertanto piuttosto filate, in cui il fattore "rischio di esilità del fusto" è molto sensibile; la presenza di numerosi esemplari spezzati, schiantati o anche solo più o meno fortemente inclinati è tipica di situazioni forestali di questo tipo in cui la grande densità e, di conseguenza la forte concorrenza per la luce, stimolano la rapida crescita in altezza degli alberi a scapito del loro sviluppo e consolidamento diametrico. Da qui una prima fondamentale constatazione: popolamenti arborei come questo si difendono come un tutt'unico e la stabilità dei singoli esemplari è fortemente dipendente dalla protezione di quelli che li attorniano.

La situazione riscontrabile a una attenta osservazione è che dal punto di vista fisiologico il piano dominante di pioppo è complessivamente in una fase di precoce senescenza, deperimento e regressione dovuta al fatto che gli esemplari arborei, fragili per quanto sopra esposto, stanno cominciando a crollare spontaneamente. E' un processo in atto che porterebbe in un tempo relativamente breve a far sì che venga a sostituirsi un nuovo piano dominante composto non più solo dal pioppo ma anche dalle altre specie che si stanno affermando. E' la spontanea evoluzione di questa formazione forestale pioniera ed è un processo inevitabile e naturale che è bene accompagnare con interventi di gestione forestale adeguati.

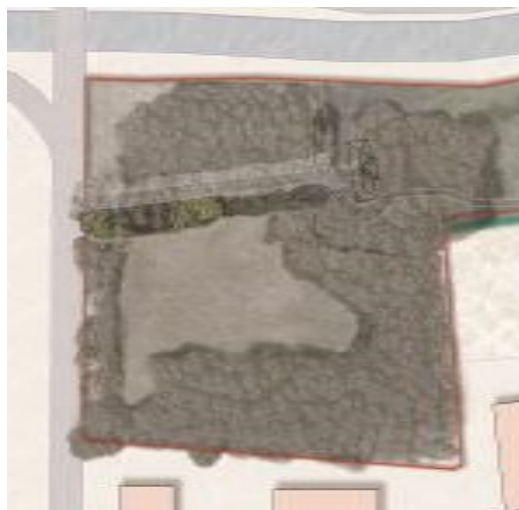
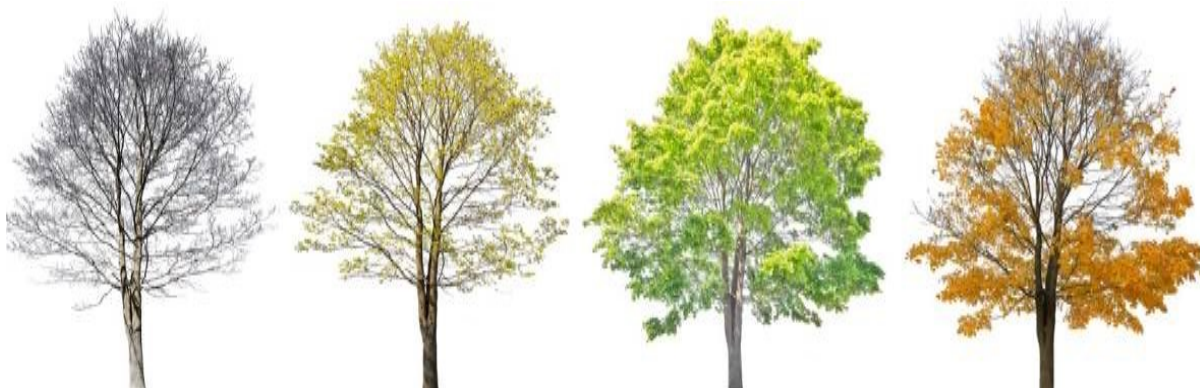
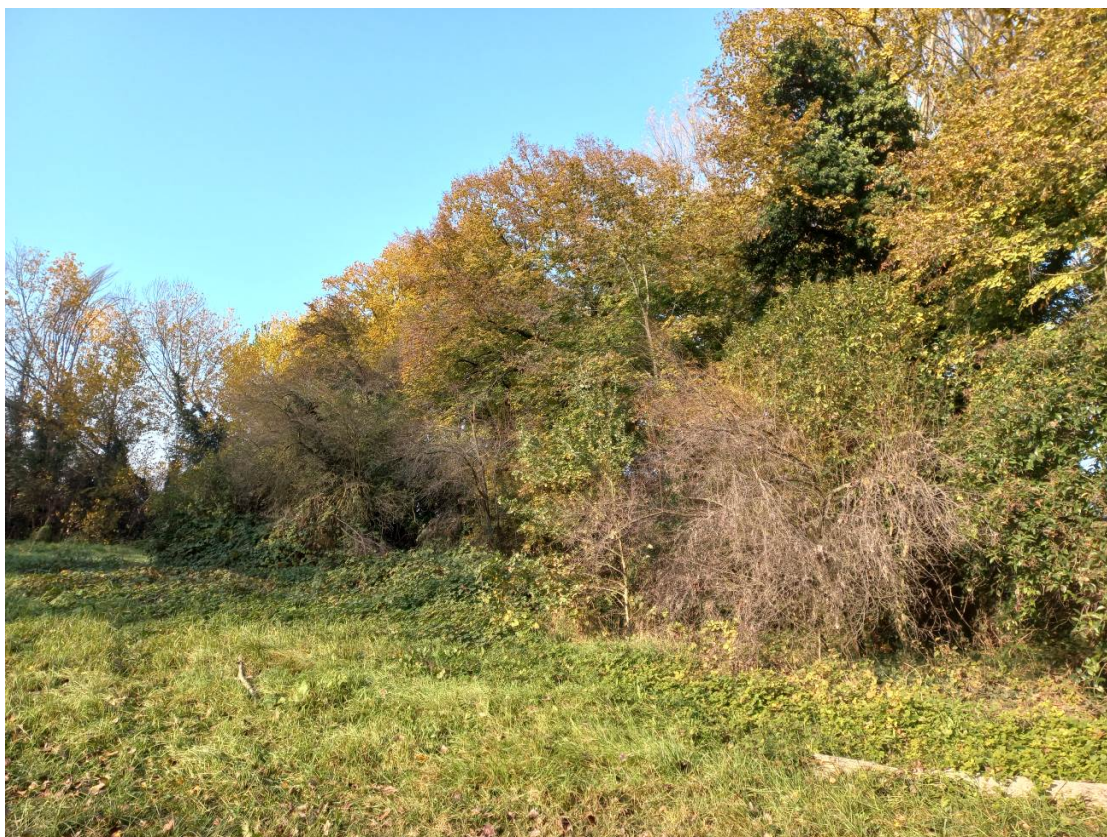
A questa fascia di vegetazione arbustiva composta soprattutto da *Crataegus monogyna*, *Ligustrum ovalifolium*, rinnovazione di *Tilia* sp, e *Prunus cerasifera* va riconosciuta la funzione paesaggistica di separare visivamente la zona del viale d'ingresso dal grande prato che si estende lateralmente verso sud. Gli interventi qui previsti sono solo quelli volti a riordinare la struttura delle piante mediante una potatura di leggero innalzamento delle chiome e di diradamento, l'eliminazione dell'edera che cresce sui fusti, la rimozione del secco, degli esemplari morti e la pulizia del sottobosco. Nell'esecuzione delle potature dovrà essere considerata l'eventuale concorrenza che tali masse arbustive possono esercitare sui tigli del viale, adeguando gli interventi nell'ottica comunque di privilegiare gli alberi del viale.

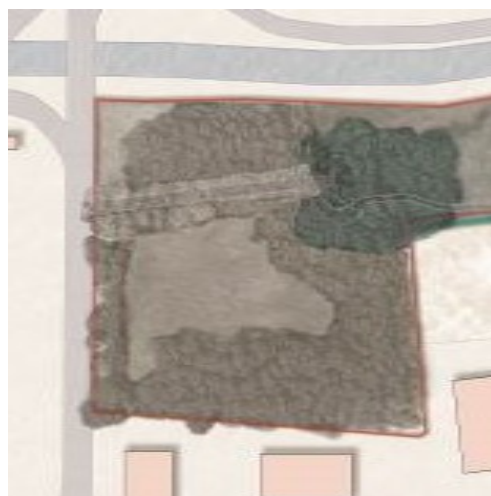
Numerosi sono qui gli esemplari di pioppo che manifestano sintomi gravi di precarietà fisiologica e strutturale probabilmente perché proprio la presenza dell'edificio ha comportato una discontinuità nella densità del popolamento, rappresentando una sorta di radura in cui il vento, agendo in maniera particolarmente violenta, ha potuto incidere di più sulle alberature; infatti numerosi sono i fusti e le grosse branche schiantati nei pressi e sopra la struttura dell'edificio principale del Tiro a segno, anche nell'ultimo periodo.

Un esemplare di pioppo a metà della facciata ovest, e, vicino all'angolo sud-ovest dell'edificio, un esemplare di ciliegio selvatico (*Prunus cerasifera*) e un altro esemplare di pioppo crescono a ridosso del muro ovest (rispettivamente a cm 190, cm 90 e cm 110) e, oltre a spingere potenzialmente contro la parte alta della struttura muraria in occasione delle oscillazioni indotte dal vento, destabilizzano le fondamenta sviluppando i rispettivi apparati radicali; sarà indispensabile quindi rimuoverli anche prevedendo una devitalizzazione delle rispettive ceppaie.

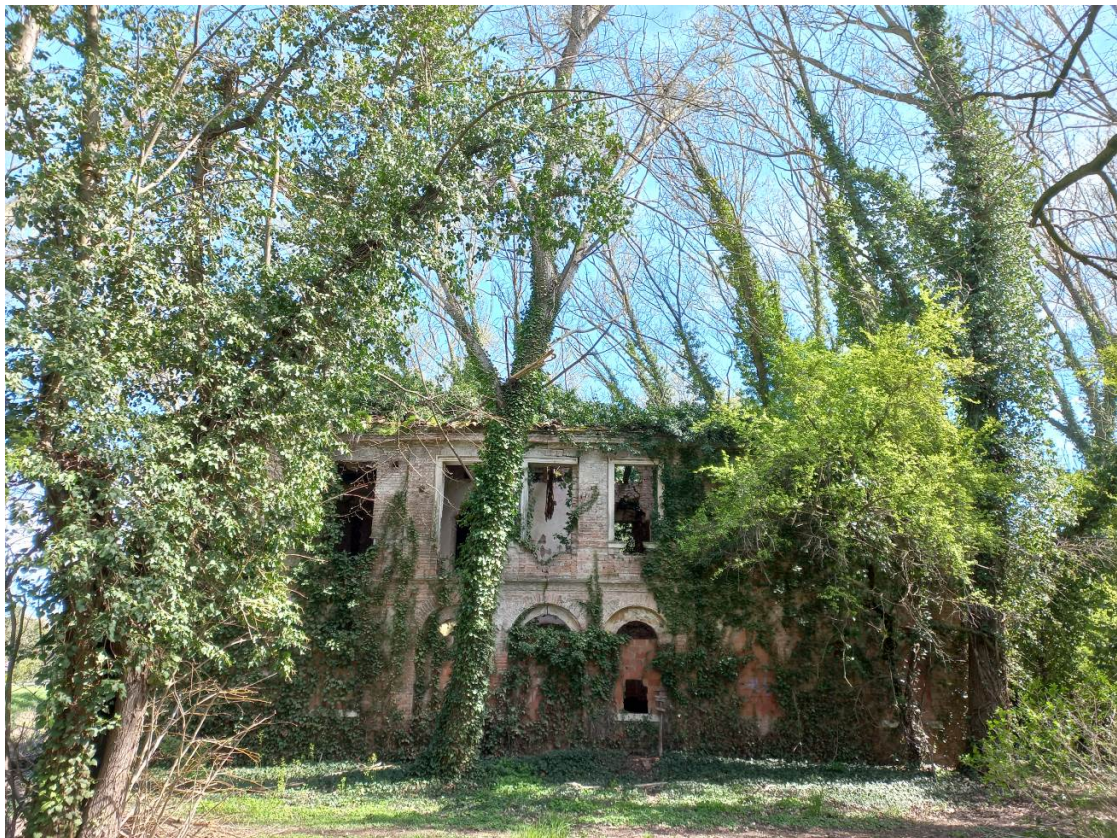
Molti esemplari ad est e sud dell'edificio sono inclinati sopra la struttura (infatti è soprattutto il vento di Bora che in questo territorio manifesta i fenomeni più intensi) e incombono pericolosamente sull'edificio e sull'area circostante e dovranno essere rimossi (si tratta di circa 20 esemplari che per le dimensioni e lo sviluppo, in caso di caduta, potrebbero investire l'edificio e l'area immediatamente circostante) avendo cura, nei limiti del possibile, di

preservare il sottobosco esistente anche se, in questa zona specifica si presenta piuttosto povero. Nel gruppo arboreo che costituisce l'angolo sud sono presenti n° 5 pioppi che andranno potati per garantire la sicurezza in questa zona di intervento e di frequentazione.

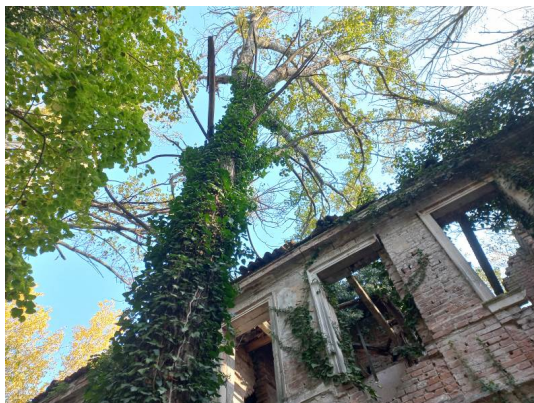
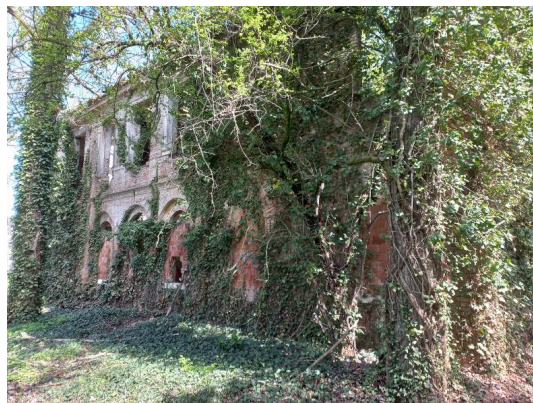
Anche in questo caso è opportuno prevedere, una volta ultimati i lavori di restauro dell'edificio, un'integrazione della vegetazione residua con l'introduzione di nuovi esemplari scelti nell'elenco riportato per la sottozona n° 2, per ottenere, anche in questo caso, un arricchimento della composizione botanica della componente arborea e arbustiva.
