#### RILIEVO MATERIALI E DEGRADO

PROVINCIA DI ROVIGO  
COMUNE DI ROVIGO  
SETTORE LAVORI PUBBLICI

Programma per la valorizzazione del Parco Alexander Langer  
ex Tiro a Segno in viale Porta Adige - Rovigo  
per il trasferimento di beni appartenenti al Demanio statale in patrimonio comunale

Scheda Tecnica art.16 D.M. 154/2017

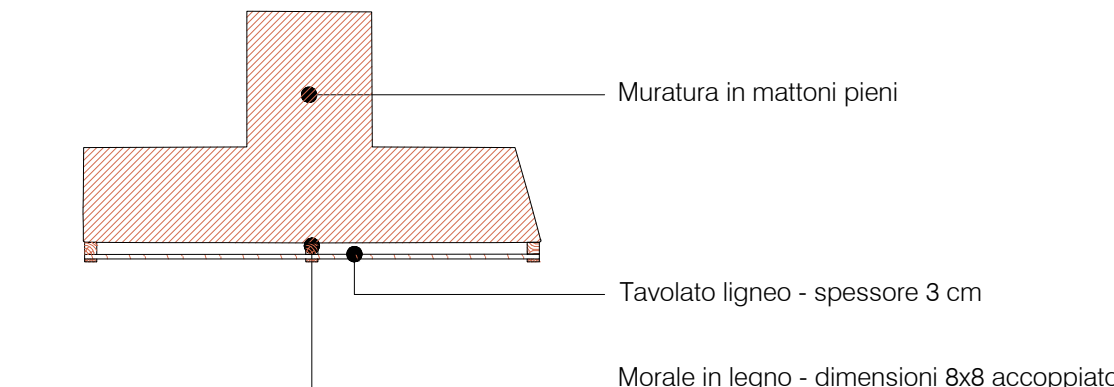
##### ANALISI DEL DEGRADO

Si riscontra per quanto è possibile osservare nelle limitate porzioni a vista, diffusa presenza dei seguenti fenomeni di degrado:

- disgregazione giunti di malta
- disgregazione e fenomeni erosivi degli elementi in laterizio
- presenza di depositi prevalentemente incoerenti
- patina biologica

- depositi coerenti ed incoerenti
- patina biologica

- marcescenza
- patina biologica

Molti elementi lignei risultano mancanti

Rimozione vegetazione rampicante mediante taglio preliminare alla base e successiva rimozione ad essiccamento avvenuto della vegetazione superiore

Verifica elementi in fase di caduta

Ripristino cls

Rimozione delle porzioni di materiale ligneo in fase di distacco e pericoloso per l'incolumità pubblica

Consolidamento materiale ligneo in buono stato
